視覚障害者のための超音波距離センサーによる周辺状況認知の基礎的研究

Fundamental study of surrounding situation sensing for
visually handicapped person using ultrasonic ranging sensors

竹 上 健

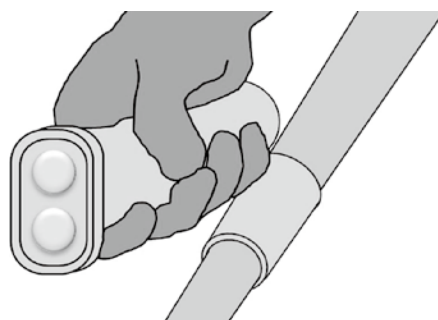
図3 センサー部製品 ((有)BAT-Japan)

また、図3に、(有)BAT-Japanが販売しているセンサー部だけの製品について、その概略を示す。これはセンサー部が白杖に取りつけるグリップ部となる製品でヘッドフォンとともに販売されているものである^[6]。グリッ

ブ部を前方に向けて約5m×2mの範囲を超音波により検知し、ヘッドフォンで音としてその情報を伝えるものである。音の高低で距離を識別し、キンキンした硬い音やザワザワした柔らかい音で障害物の材質の情報が得られるとのことであるが、ヘッドフォンの使用や音の状況での情報伝達では視覚障害者にとって特に大事な聴覚への悪影響が懸念される。

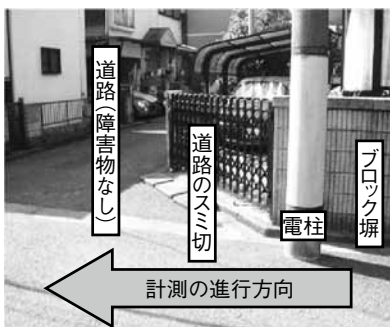
図6 円グラフの要素の切り離し

図6に超音波距離センサーの予備実験結果を示す。図5に示した状況で、図6(a)計測地状況に示すT字路のある道路上を歩きなが

ら、右側面の距離計測におけるデータ変化を求めたものである。図6(b)距離計測結果には、このときに得られた距離データを示している。横軸はサンプリングタイミング(20Hz)で計測した際のサンプリング数が示されており、縦軸は右側の反射位置（この場合歩行者右側面の構造物）までの距離(m)が示されている。

計測開始から166サンプルぐらいのところまではブロック塀までの距離が測定されており、181サンプルのところに現れている凹状の波形は電柱を計測したもので、その後3m程度まで徐々に距離が大きくなっていくが、これは道路のSMI切（角の部分を斜めに切った地形）の状況が計測されたものと判断される。その後波形が乱れて6.5m近辺と2m近辺を往復しているが、これはT字路の道路に差し掛かり、反射物がなくなって反射距離検出限界（6.5m）を越えたために生じた現象と判断される。設置状況(予備実験)

その後331サンプル以降は、図6(a)計測地状況には示されていないが、道路のスマッチと格子状のフェンスまでの距離を計測している。以上のことから、超音波距離センサーは、水平方向に向けて計測する場合は、問題なく構造物などまでの距離計測ができるものと判断された。

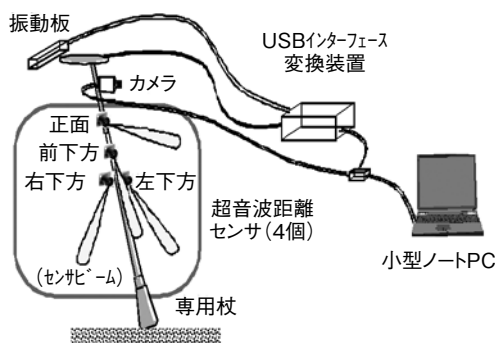
図7 システムの全体構成

図7に本システムの全体構成を、図8に全体写真を示す。システムは4つの超音波距離センサーと1台のカメラを備えたもので、超音波による距離センシングと同時に画像データの収集を可能とするシステムである^[10]。具

体的には、正面・斜め前方・左右斜め側面の4方向に向けた超音波距離センサーによる反射物までの距離データの収集を行うと同時に、カメラから歩行時の前方画像を撮影するもので、これら5種のデータは、計測と同時にノートPC内のハードディスクに時系列データとして保存される。また、利用者に状況を知らせるための振動板も備えている。
